協会だより

検査・検定

走行モーター取付ボルト欠損

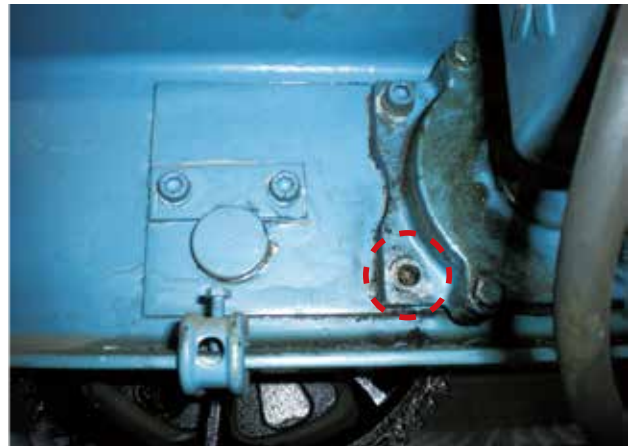
欠損部分の箇所 (正)

天井クレーンの走行モーター取付ボルトが4本中1本欠損していた。

前進後退の衝撃で、取付ボルトの折損・脱落はよくある。

すぐにボルトを取り付けた。
